# Etude pour la gestion des eaux pluviales sur la commune de Savigny suite aux évènements de 2018, 2019 et 2021

*Réunion publique – 21/10/2021*

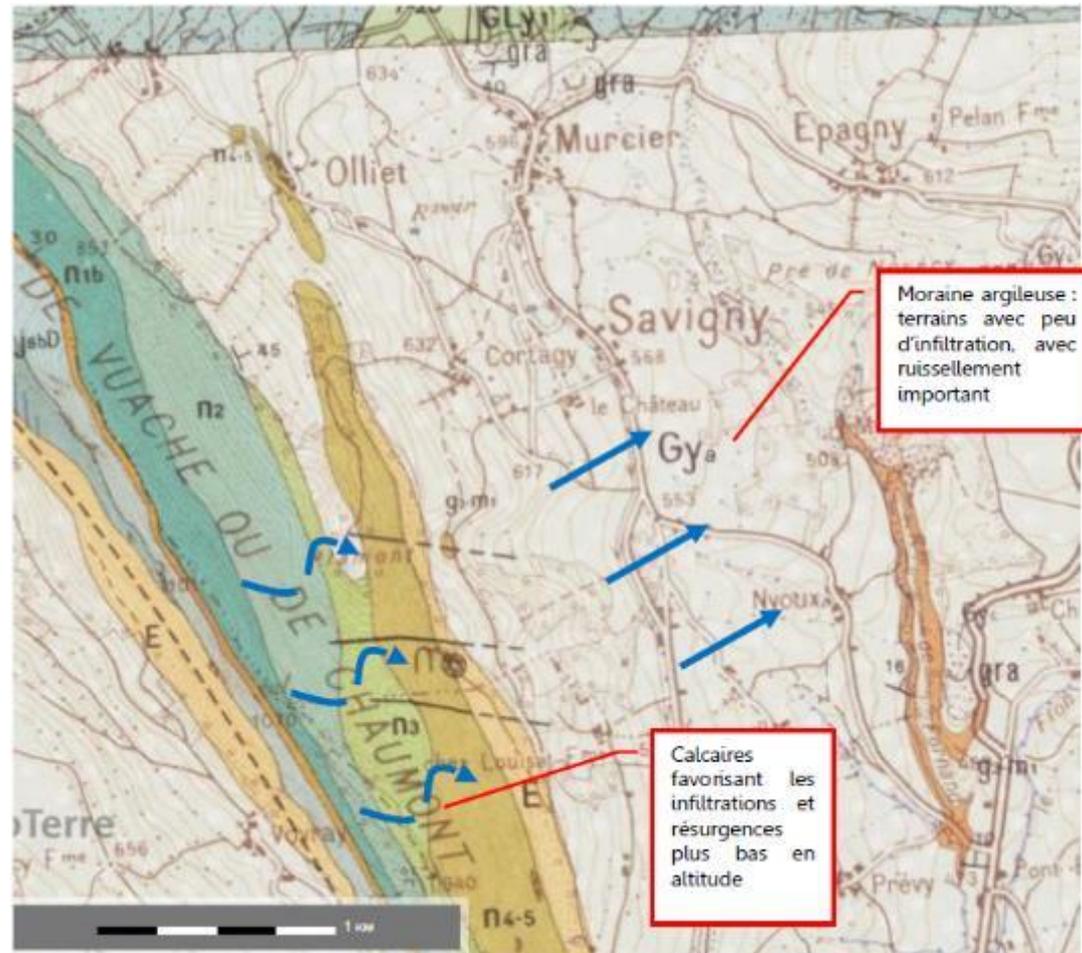
## Contexte géologique :

- Marnes et calcaires dans la montagne du Vuache, favorable aux infiltrations d'autant plus que zone boisée => infiltrations et résurgences (sources visibles)
- Moraine argileuse, dans les zones de champs et dans le village, peu d'infiltration => ruissellement important

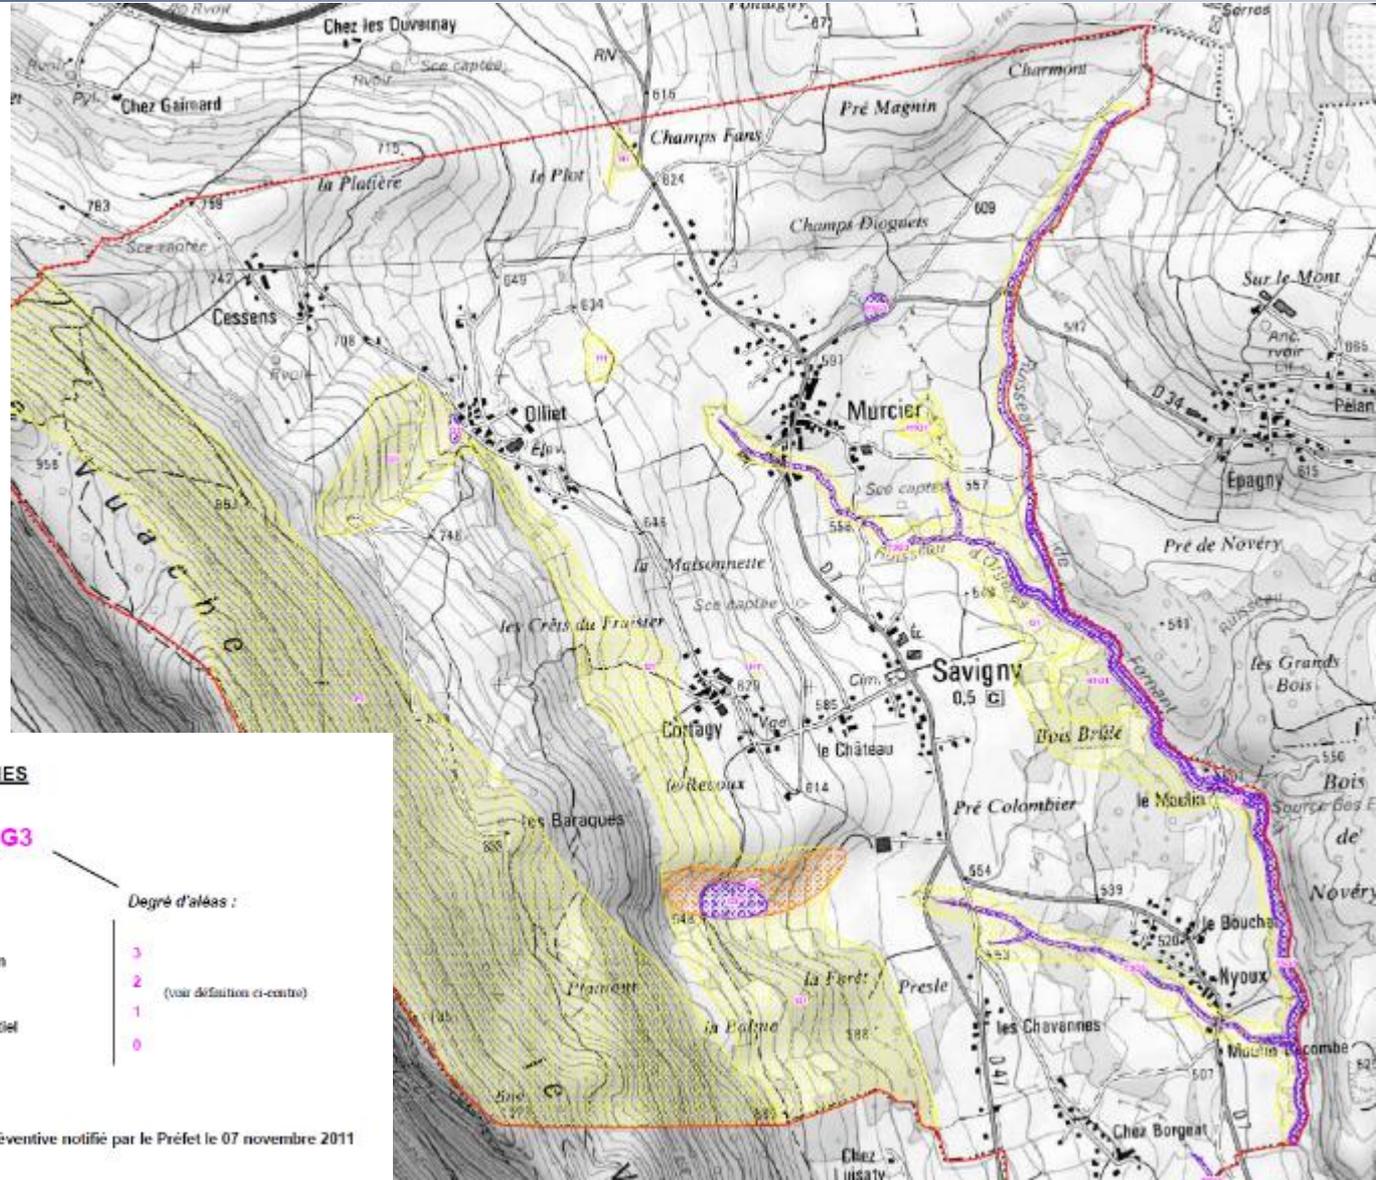
## Contexte « Risques naturels » :

- PPRN en vigueur (2011)
- ⇒ Zones soumises aux risques torrentiels fort sur linéaire de cours d'eau en bas de la commune et glissement faible aux abords, mais pas petits fossés en amont (pas de PPR « ruissellement »)

### CARACTÉRISATION DES ZONES

Exemple : <b>G3</b>		
Degré d'aléas	Type de phénomène :	Degré d'aléas :
Aléa fort (3)	Glissement de terrain	3
Aléa moyen (2)	Chute de pierres	2 (voir défaut ci-contre)
Aléa faible (1)	Débordement torrentiel	1
Aléa nul (0)	Zone humide	0
Limite communale

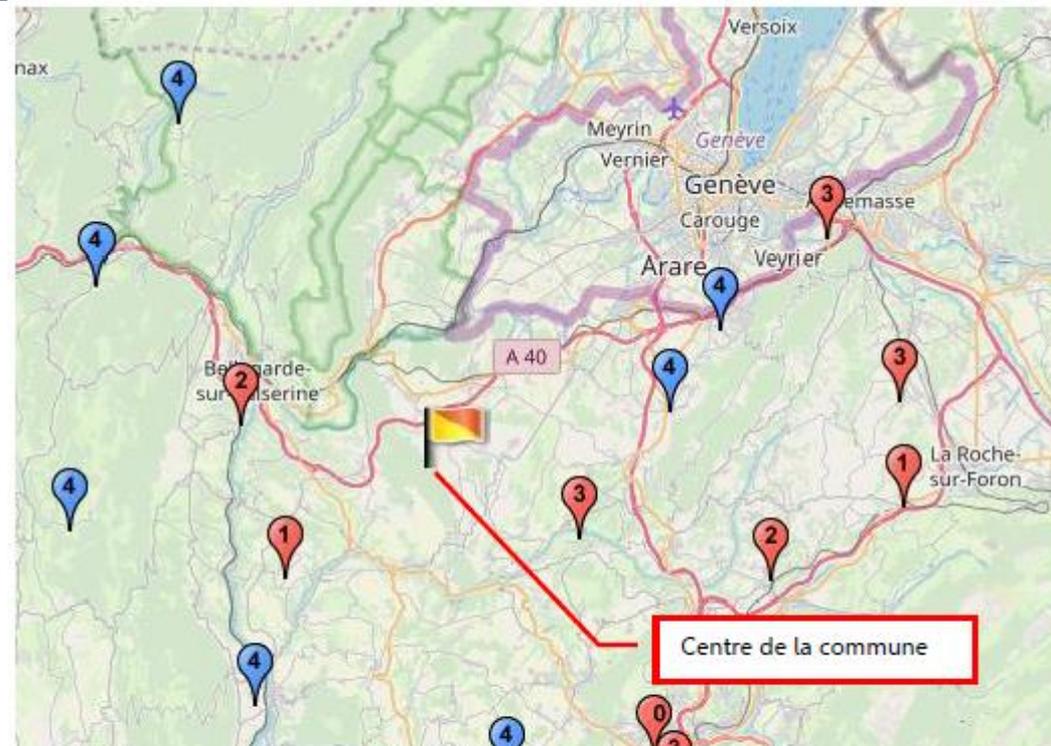
## Contexte hydrologique :

- Plusieurs stations météo sur le secteur, avec homogénéité sur la pluie journalière
  - Genève : plus grande période de mesure (>40 ans), notamment pas de temps courts 6 min et avec valeurs légèrement plus élevées
- ⇒ Valeurs de référence prise en compte pour pluie journalière et pas de temps courts (<24h) => Genève

Station	Altitude (m)	Distance par rapport à la zone d'étude (km)	Pj10 (mm)	Pj20 (mm)	Pj100 (mm)
Usinens	452 m	~11 km	74	82	101
Bellegarde	350 m	~12 km	80	90	111
Genève	415 m	~ 21 km	84	93	115
Seyssel	285 m	~ 16km	83	93	118
Groisy	670 m	~ 17 km	73	80	97
Meythet	455 m	~18 km	72	81	104

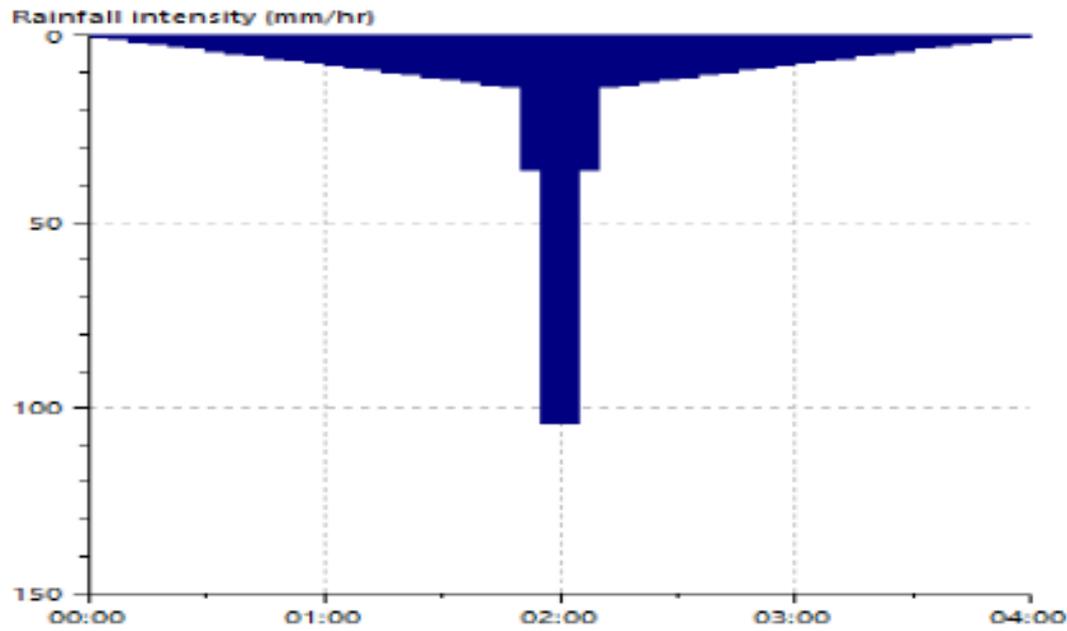
Figure 6 : Forme de la pluie de projet

- Pluie de projet = pluie traditionnelle de Desbordes sur 4 heures avec pic intense de 20 minutes

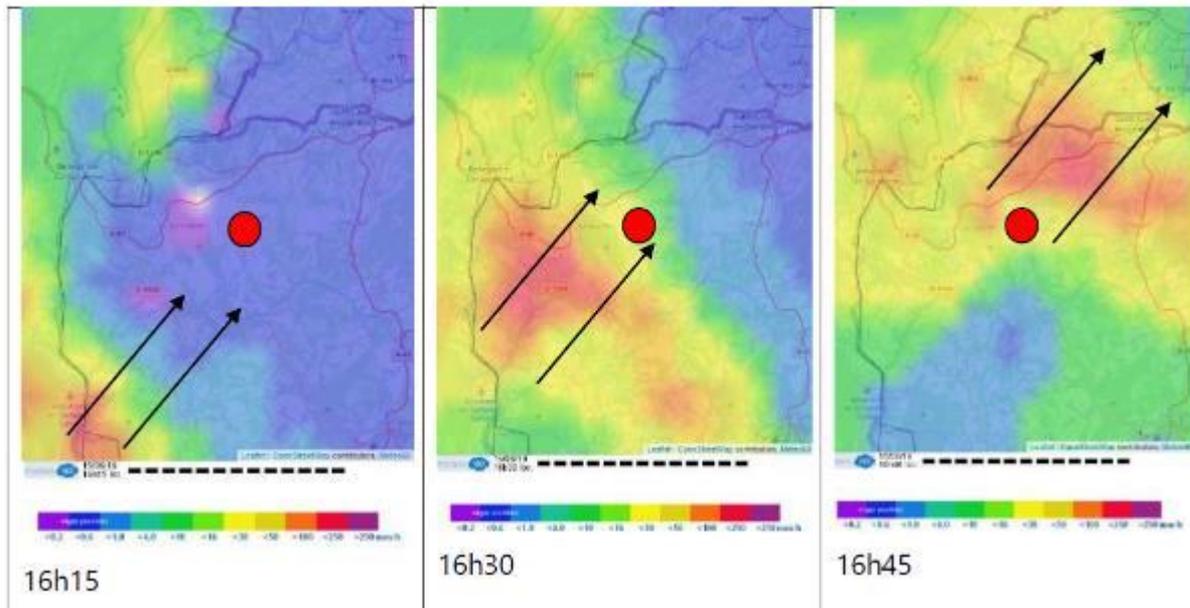
La pluie du 15 juin 2019 a été marquée par un front pluvieux très intense (orages d'été de fin d'après-midi) et qui a parcouru rapidement la zone dans un sens sud-ouest au nord-est (environ 40 km/h).

Les données radar nous donnent les informations suivantes :

- ▲ Un front pluvieux avec des intensités très fortes : **> 200 mm/hr** pendant peu de temps (moins de 30 minutes)
- ▲ Des cumuls pluviométriques d'environ **20-25 mm en moins de 15 minutes et 25 mm en 30 minutes**
- ▲ Un tracé du **front intense passant davantage au Nord de la commune**
- ▲ Une pluie de quelques heures avant le front intense et ayant pu humidifier les sols (~12 mm)

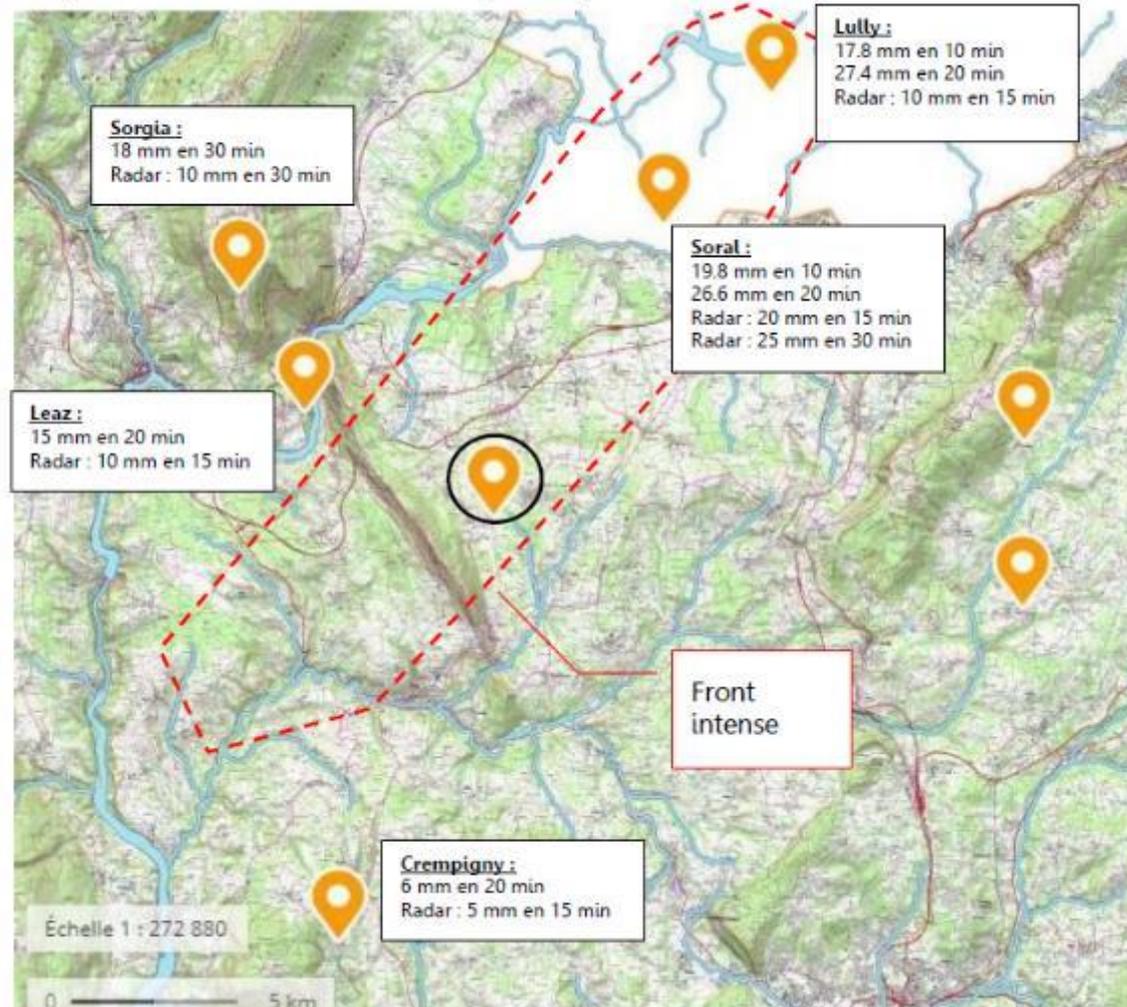
Figure 7 : Relevés de la pluie du 15/06/2019

- ⇒ Données au sol confirment RADAR (légèrement plus élevées)
- ⇒ Front intense passé par Soral et Lully, prises comme référence mais potentiellement plus élevé en réalité car montagne Vuache
- ⇒ Selon commune : 50mm en 30 minutes (>100 ans)
- ⇒ Valeurs proposées :

Les stations pluviométriques au sol ont mesuré les cumuls suivants (nous avons également indiqué la donnée radar à titre de comparaison) :

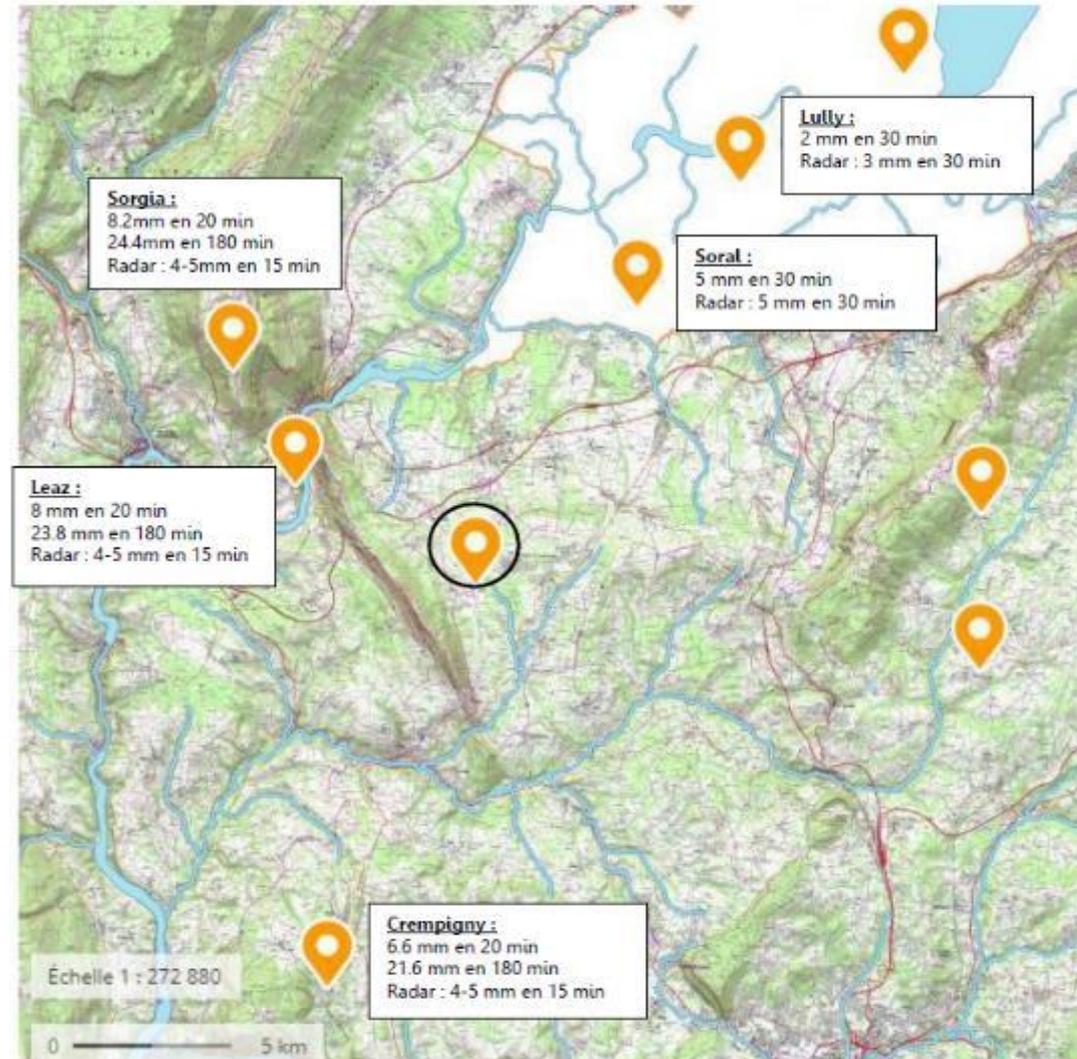
Figure 8 : Relevés de la pluie du 03/06/2019

- ⇒ Intensités et cumuls assez modestes (T<10ans)
- ⇒ Pas de saturation importante des sols les jours précédents (quelques orages et température >20°C favorisant l'évapotranspiration)
- ⇒ Difficile de proposer des valeurs représentatives pour cette pluie, probablement un orage très localisé entre 2 échos radar

Les stations pluviométriques au sol ont mesuré les cumuls suivants (nous avons également indiqué la donnée radar) :

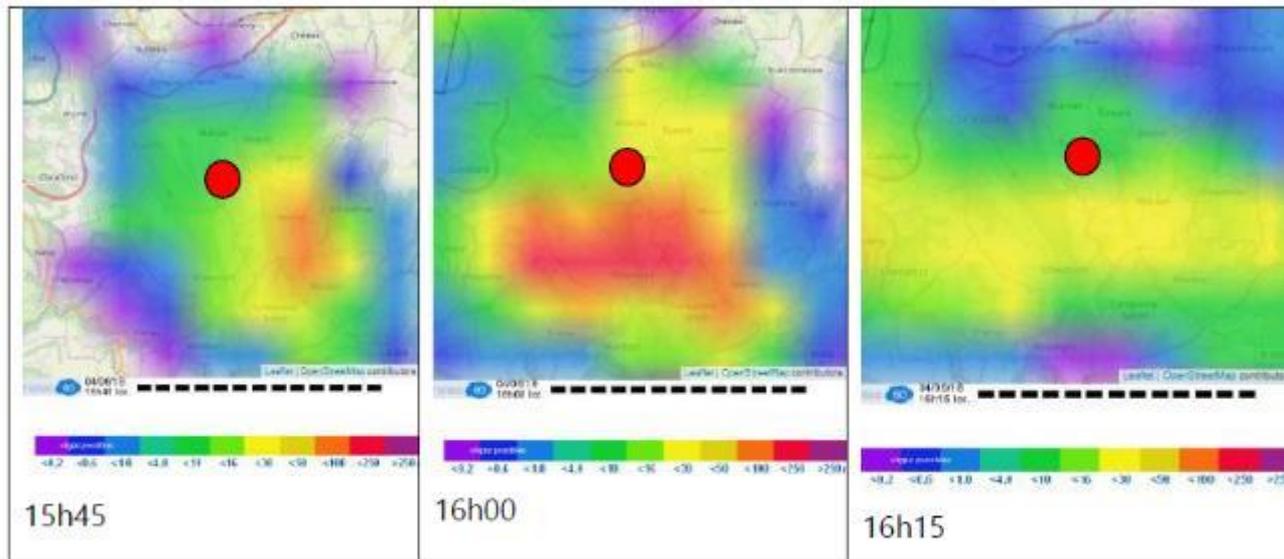
En revanche, la **pluie du 04/06/2019 a été intense sur le Nord du Salève sur les communes du Sappey, Soral et Lully**. Le radar montre que la commune de Savigny a aussi été impactée avec intensités supérieures à 200 mm/h sur un écho instantané, ainsi que la commune de Contamine-Sarzin avec des cumuls de 40 mm sur 1 heure.

- Des intensités très fortes : > 200 mm/hr pendant peu de temps (moins de 15 minutes)
- Des cumuls pluviométriques d'environ 40 mm en 1 heure sur la commune de Contamine-Sarzin au Sud
- Des pluies ayant impacté le Sud de la commune de Savigny, avec une intensité proche de la commune de Contamine-Sarzin.

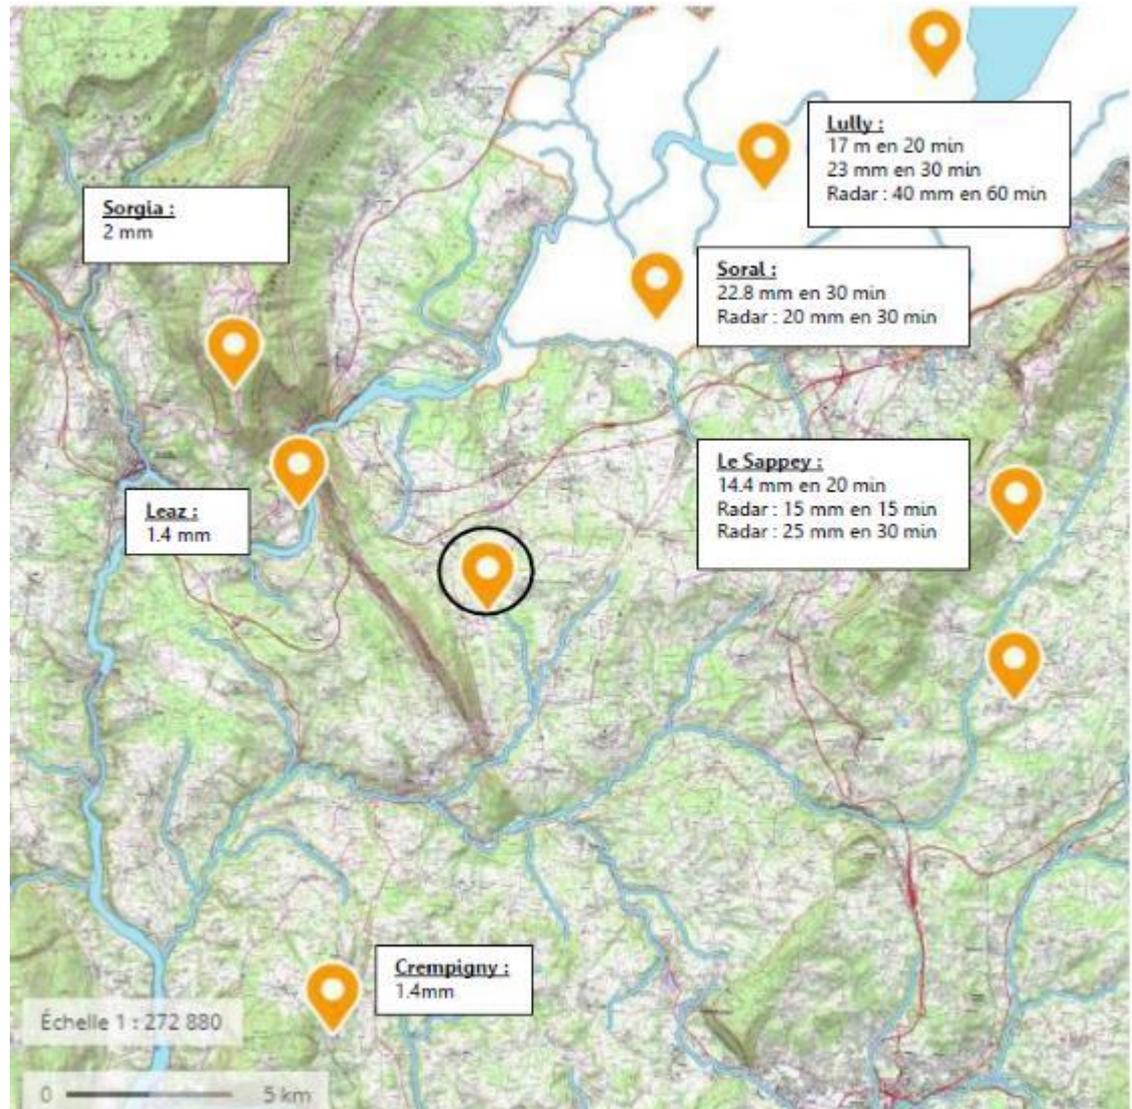
Figure 9 : Relevés de la pluie du 04/06/2019

⇒ Valeurs proposées :

- 8-10 mm en 10 min (T~10 ans)
- 20 mm en 20 min (T~5 à 10 ans)
- 23-25 mm en 30 min (T~5 à 10 ans)
- 25 mm en 90 min (fin de pluie)

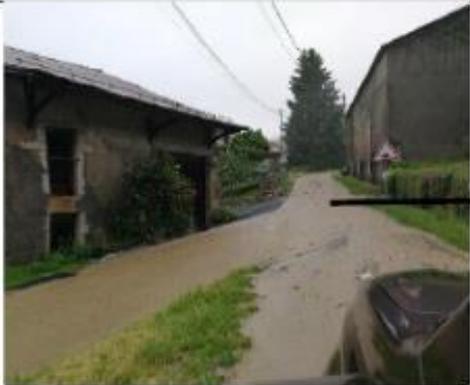
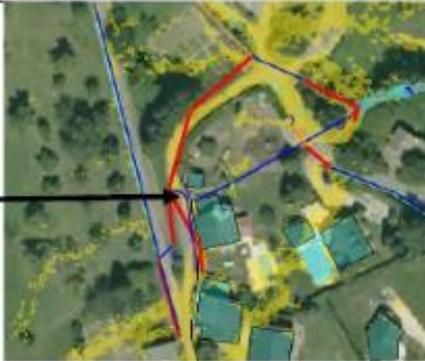
<p>Avec pluie de 30-35 mm en 30 min</p>	<p>Route de Cessens à Cessens</p> <p>L'eau s'écoule sur toute la largeur de la route, sur quelques cm (débit estimé 300 à 400 l/s).</p>

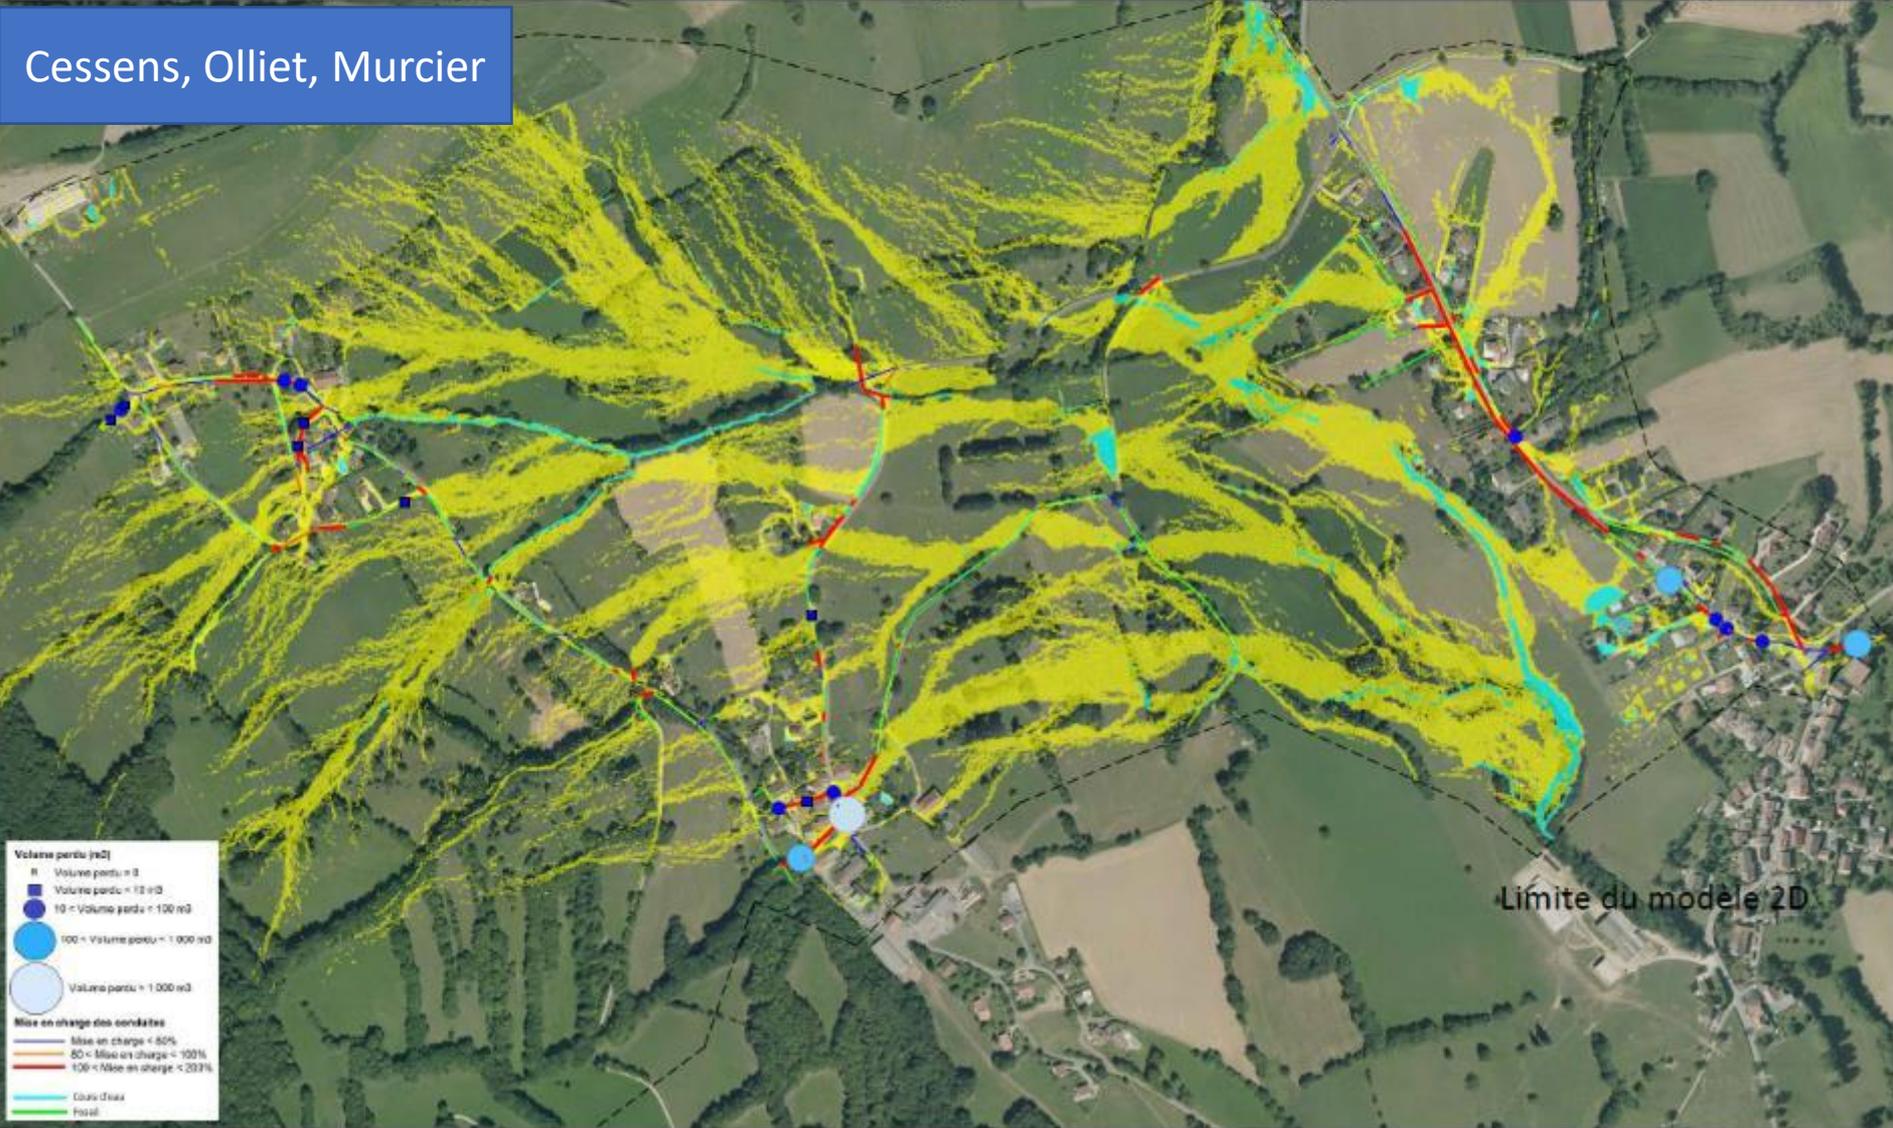
Cessens, Olliet, Murcier

⇒ **Carte** indiquant les points de débordements sur la commune, avec les volumes débordés et les cheminements préférentiels des écoulements

**Volume perdu (m³)**

- Volume perdu = 0
- Volume perdu = 10 m³
- 10 < Volume perdu < 100 m³
- 100 < Volume perdu < 1 000 m³
- Volume perdu > 1 000 m³

**Mise en charge des conduites**

- Mise en charge < 50%
- 50 < Mise en charge < 100%
- 100 < Mise en charge < 200%

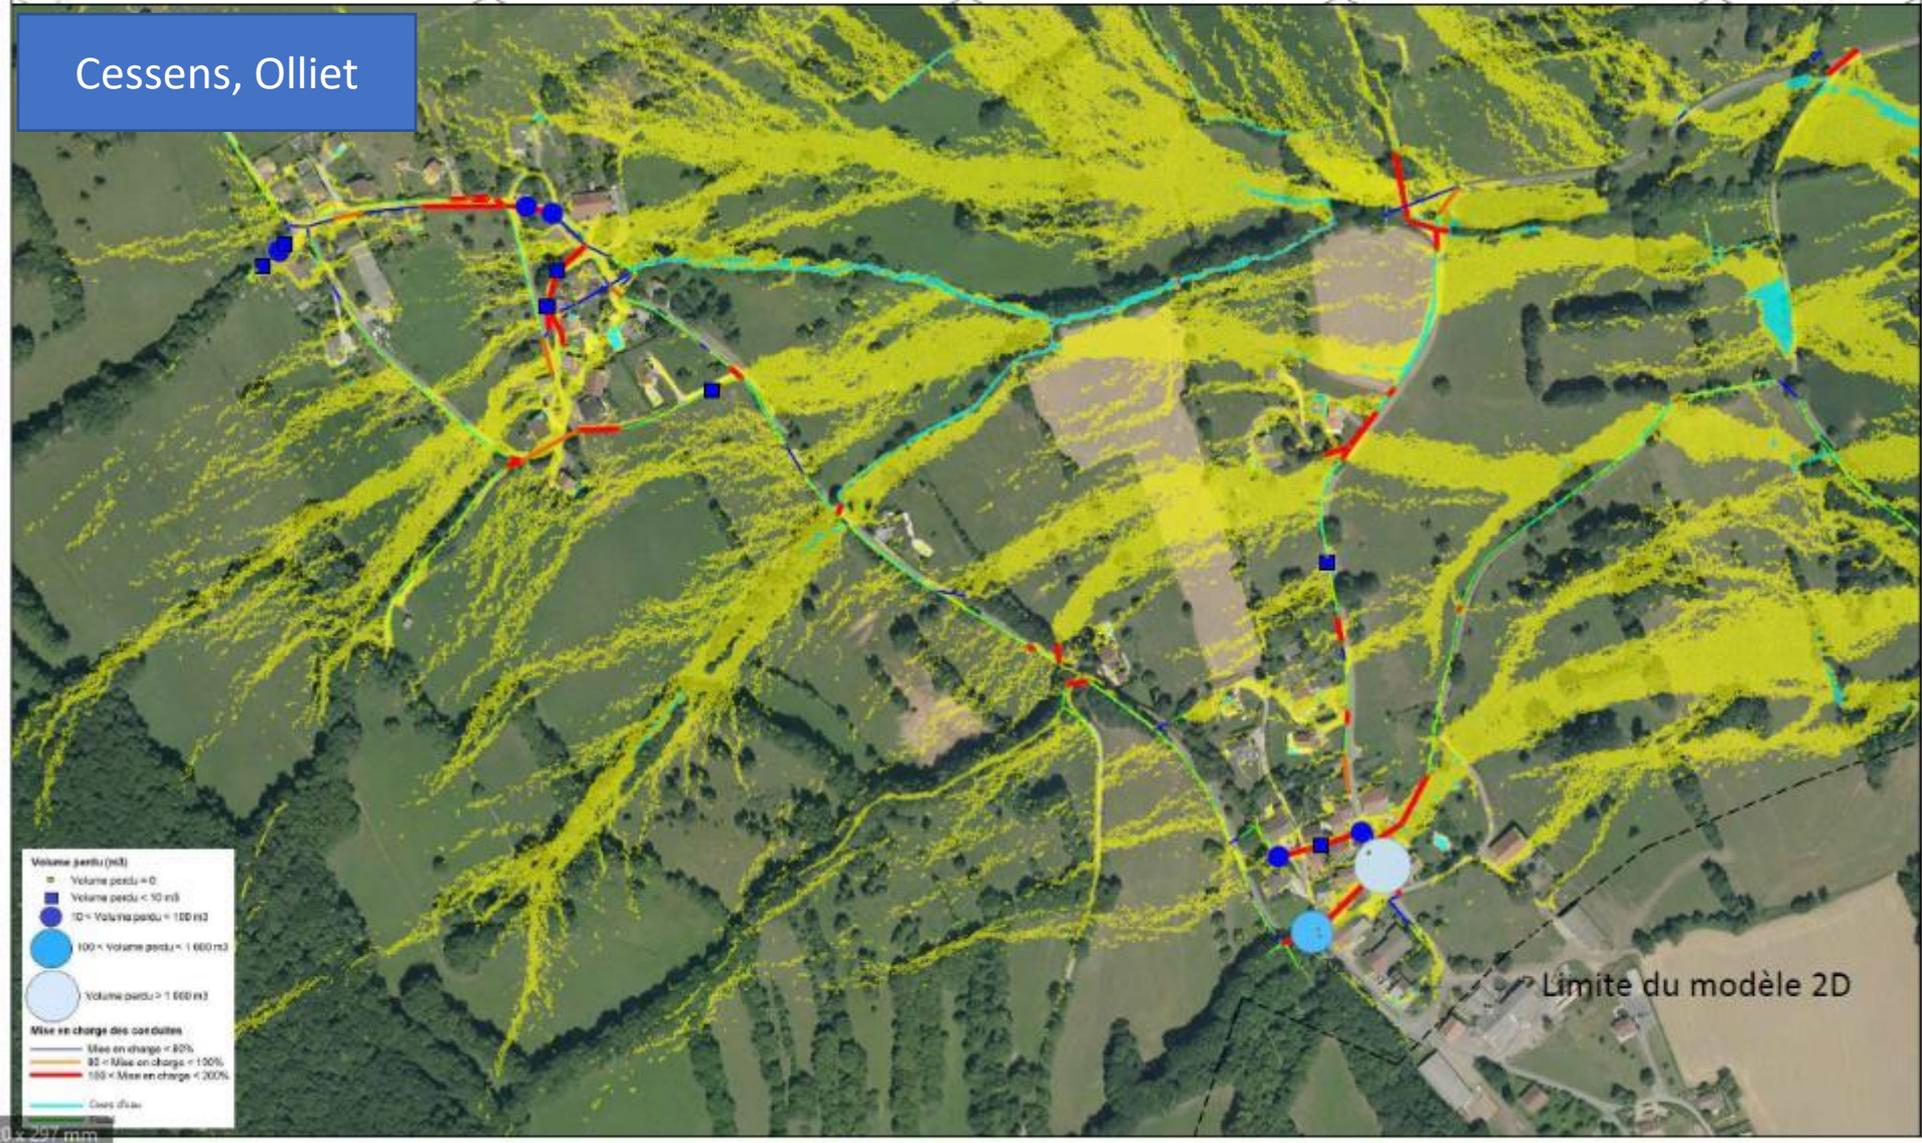
Cessens, Olliet

**Volume perdu (m3)**

- Volume perdu = 0
- Volume perdu < 10 m3
- 10 < Volume perdu < 100 m3
- 100 < Volume perdu < 1 000 m3
- Volume perdu > 1 000 m3

**Mise en charge des colles duites**

- Mise en charge < 80%
- 80 < Mise en charge < 100%
- 100 < Mise en charge < 200%
- Cours d'eau

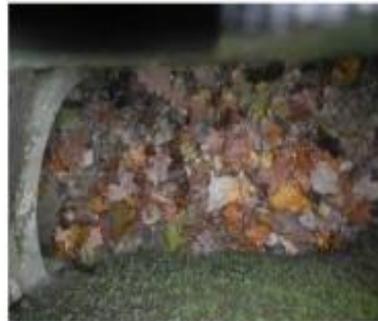
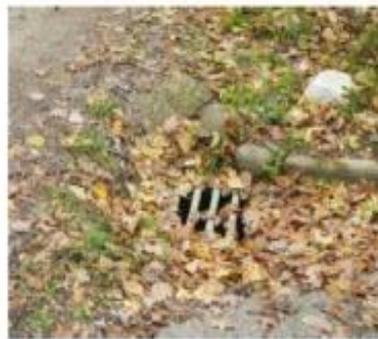
L'eau de ruissellement venant des champs en amont n'est pas entièrement collectée par les fossés et buses existants. Les grilles peuvent aussi se retrouver bouchées par des feuilles (lors de notre visite certaines grilles étaient à 50% recouverte de feuilles et de graviers et des feuilles étaient visibles au fond de la conduite).

Conduite DN300 avec graviers et feuilles

On constate aussi une incision du fond à l'exutoire de la conduite DN400, mais nous ne préconisons pas d'action pour l'instant compte tenu des enjeux limités, hormis une surveillance de l'évolution.

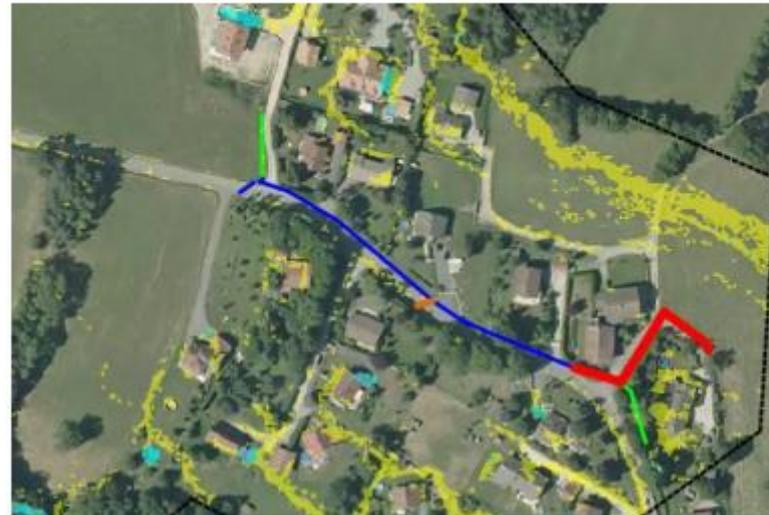
Le modèle ne montre pas de dysfonctionnement de capacité des conduites. Il s'agit principalement d'un problème de collecte des eaux de surface, en raison d'un manque de fossé, cunette, grilles.

Résultats du modèle hydraulique – Etat actuel

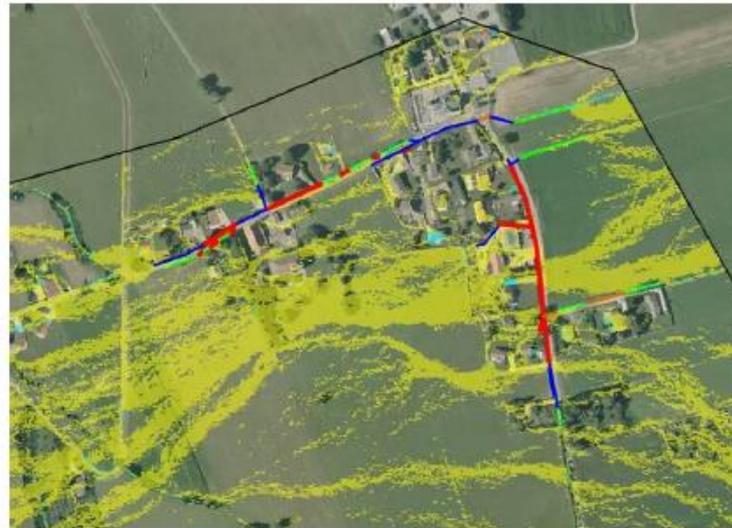
Le modèle hydraulique confirme la présence d'un ruissellement important venant des champs en amont avec une concentration dans une veine principale d'environ 50 m de largeur. L'eau est en partie collectée par les quelques caniveaux et grilles le long de la route mais cela n'est pas suffisant.

Résultats du modèle hydraulique – Etat actuel

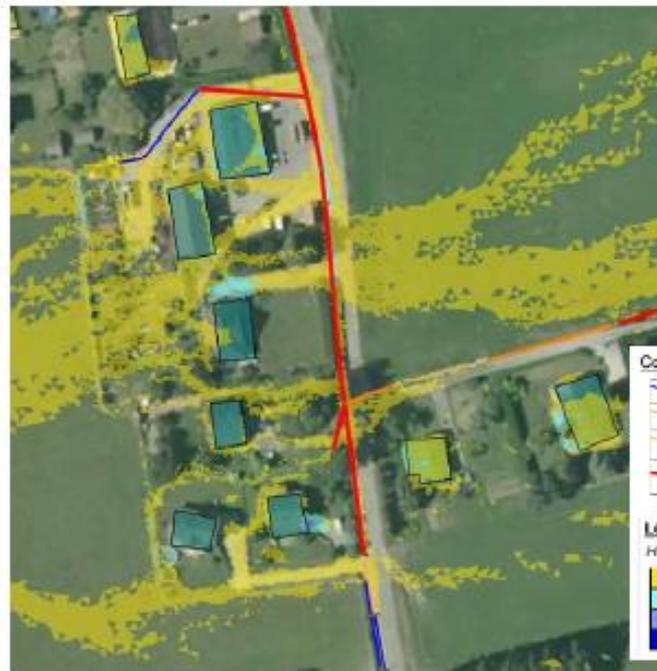
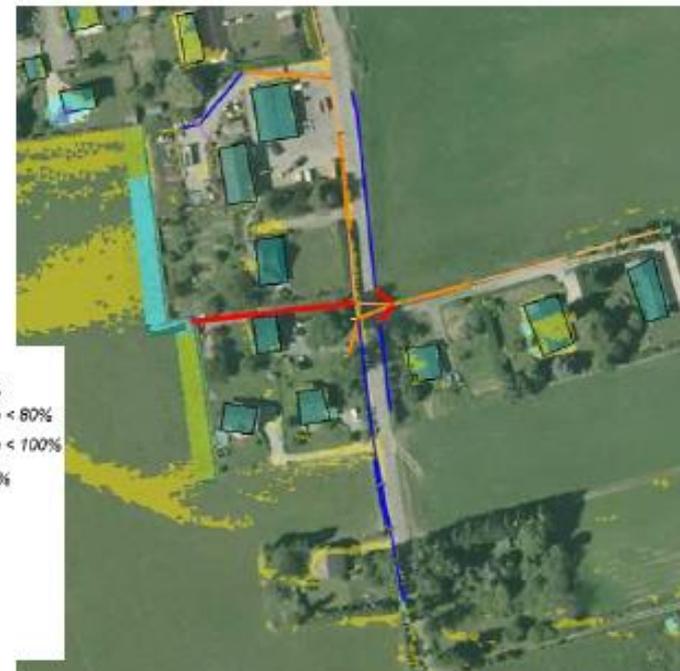
Modélisation avec aménagements :

*Etat actuel*

*Etat avec aménagements*

N° fossé	L fond (m)	L miroir (m)	H (m)	Section mini
1	0.50	~ 2.00	~ 0.80	~ 1 m <sup>2</sup>
2	0.50	~ 2.00	~ 0.80	~ 1 m <sup>2</sup>
3	0.40	~ 2.00	~ 0.80 à 1.00	~ 1 m <sup>2</sup>
4	0.40	1.60	0.60	0.60 m <sup>2</sup>

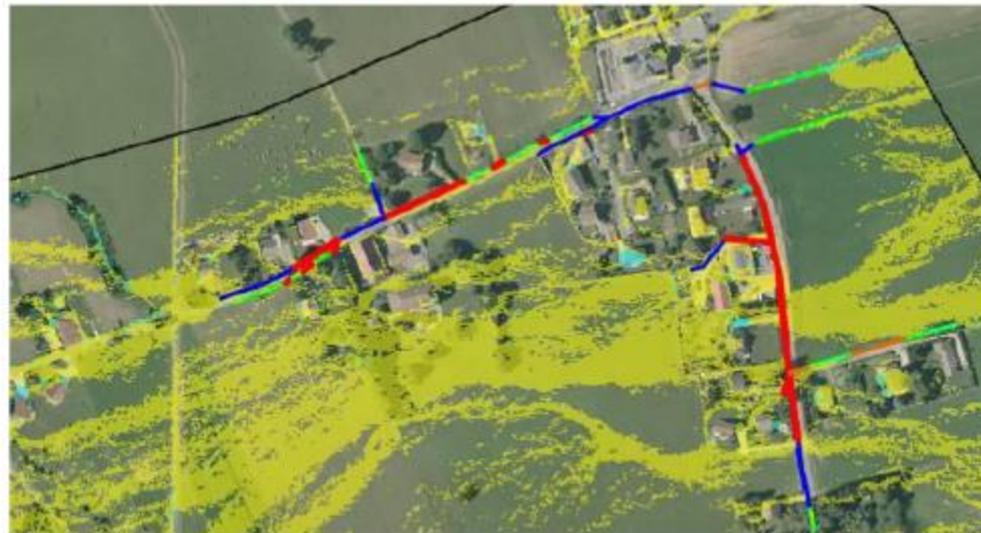
Le modèle hydraulique confirme la présence d'un ruissellement sur la route venant notamment des champs en amont. L'eau est en partie collectée par les quelques grilles et renvois d'eau récents (façonnage de l'enrobé en forme de U vers le ruisseau) le long de la route mais cela n'est pas suffisant.

*Résultats du modèle hydraulique – Etat actuel*

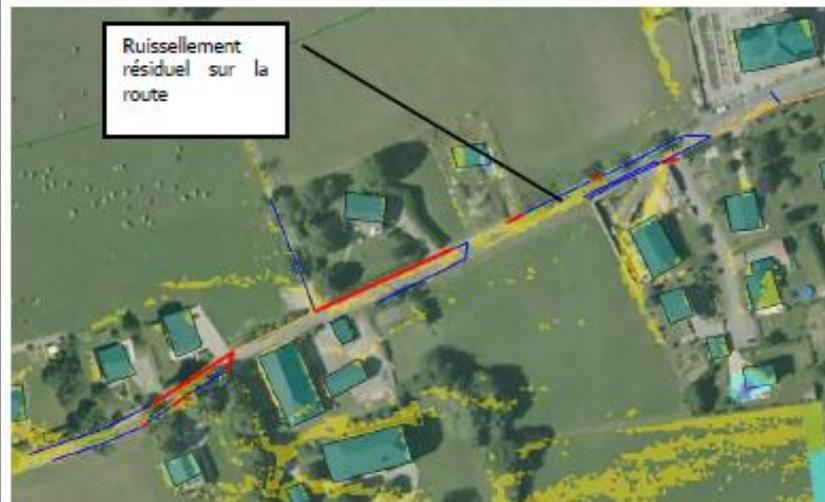
Modélisation avec aménagements :

Conduite / fossés :

- Mise en charge < 50%
- 50% < Mise en charge < 80%
- 80% < Mise en charge < 100%
- Mise en charge > 100%

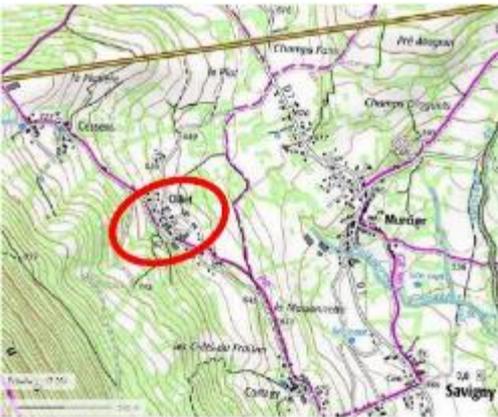
Selon les photos transmises par la commune, de nombreux débordements sont présents sur le secteur.

Le modèle hydraulique confirme la présence d'une veine principale d'écoulement qui traverse le hameau ainsi qu'un ruissellement venant du Vuache.

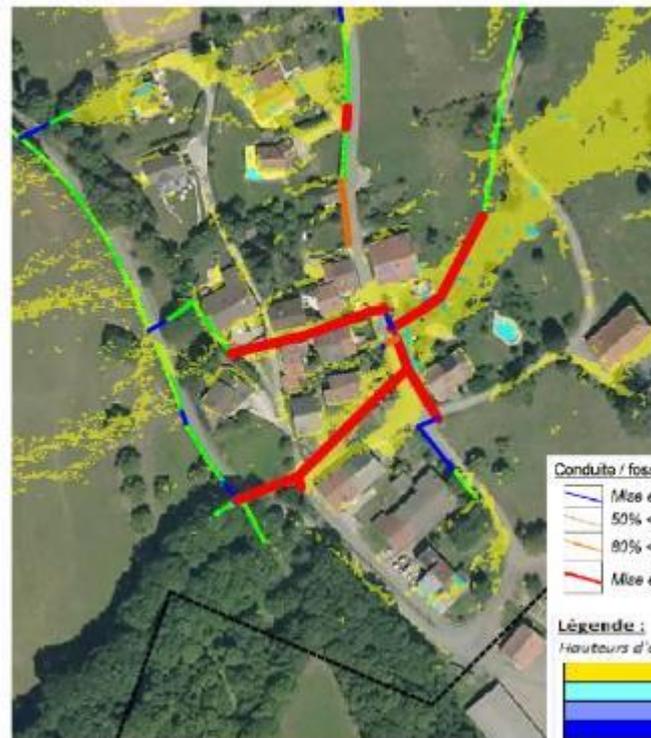
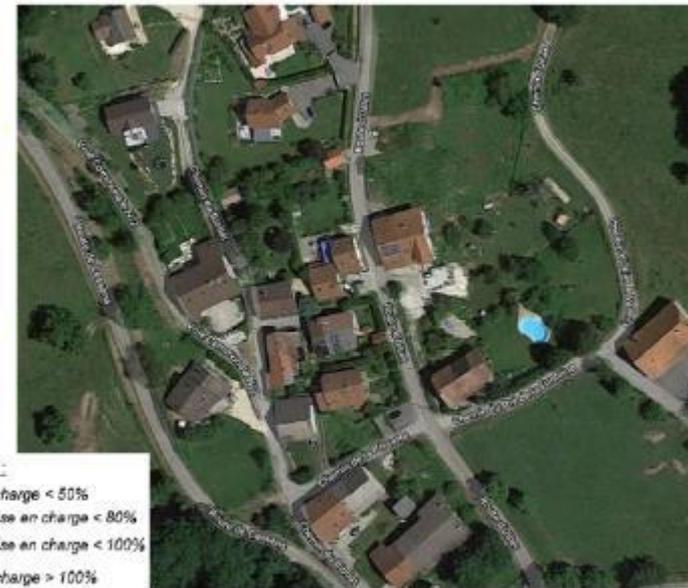
Résultats du modèle hydraulique

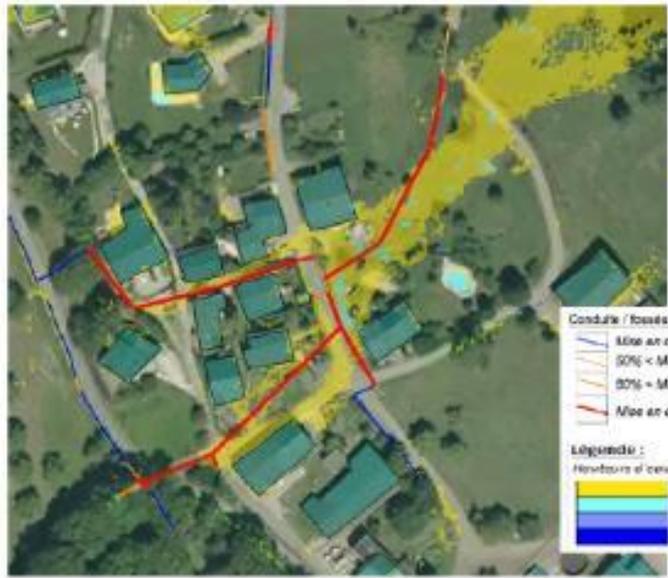
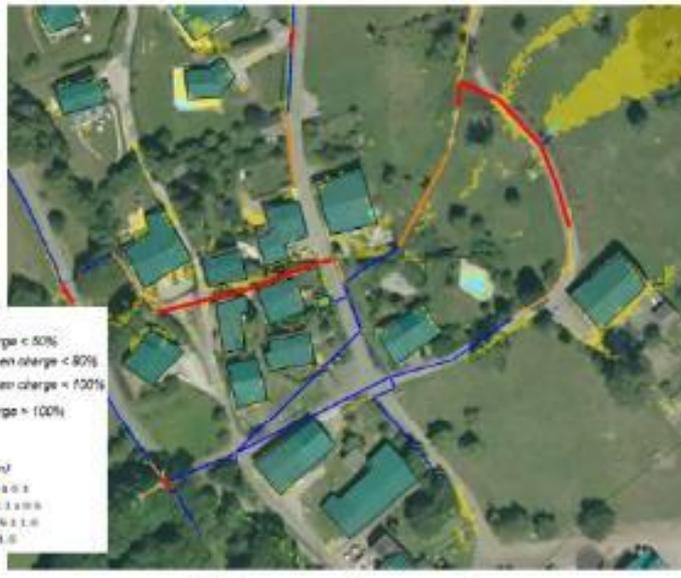
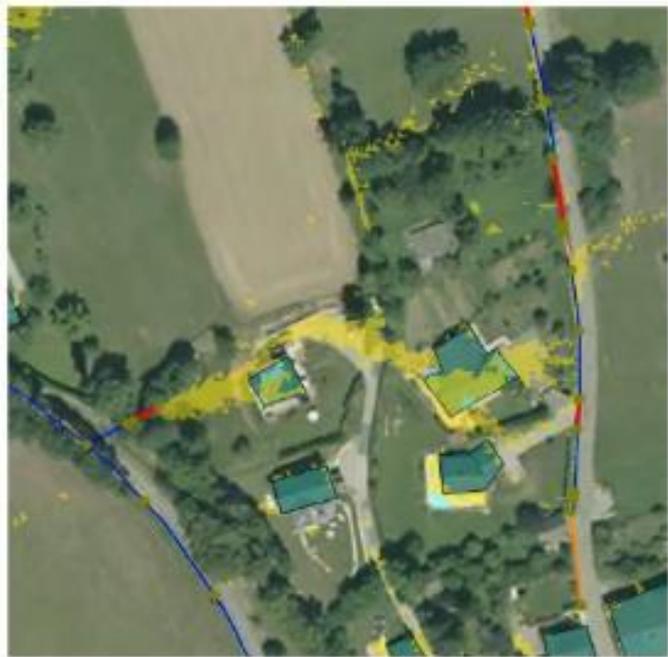
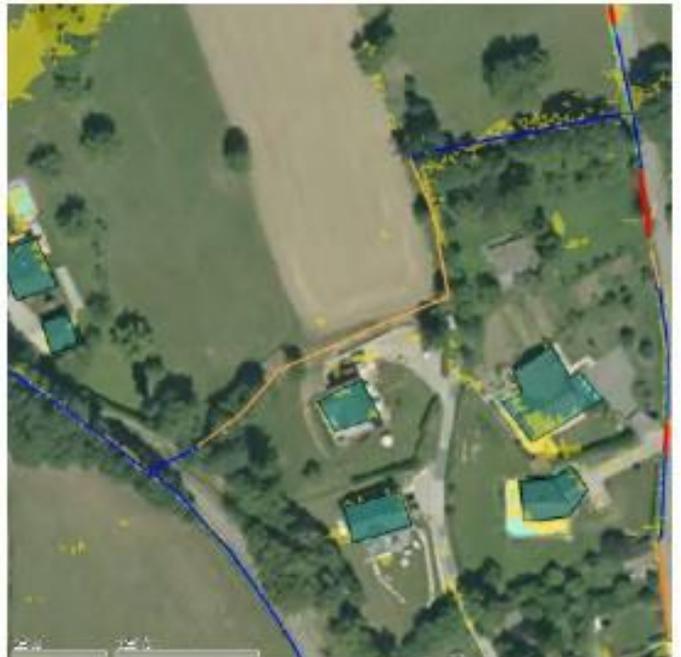
Etat actuel

Etat avec aménagements

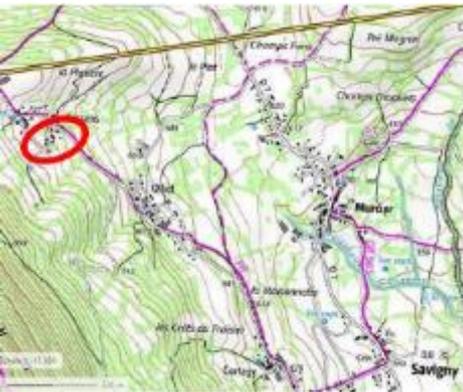
Le modèle hydraulique confirme la présence d'une veine principale d'écoulement qui traverse le hameau ainsi qu'un ruissellement venant du Vuache.

Dans les solutions, nous proposerons de rétablir un cheminement « naturel » des écoulements, selon la topographie. Cela permet d'éviter de forcer l'eau à passer dans le centre du hameau.

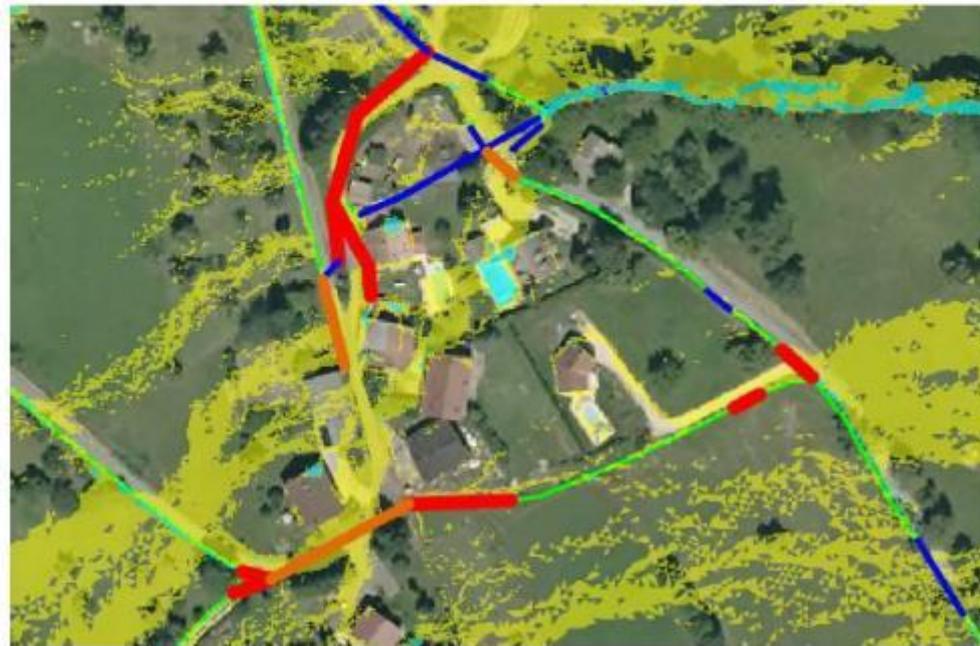
Résultats du modèle hydraulique – Etat actuel
