# Etude pour la gestion des eaux pluviales sur la commune de Savigny suite aux évènements de 2018, 2019 et 2021

*Réunion publique – 21/10/2021*

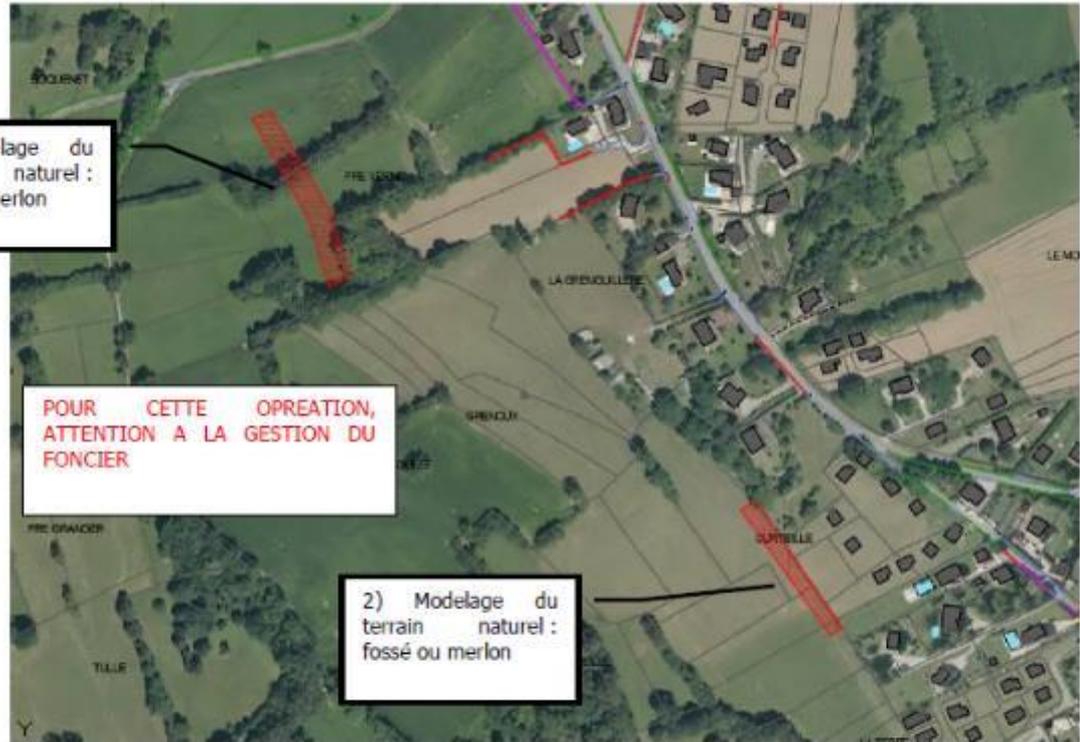
1) Modelage du terrain naturel : remblai en pente douce OU noue sur 125 ml

2) Modelage du terrain naturel : remblai en pente douce OU noue sur 120 ml

Dans le cas d'un remblai, le niveau doit être d'environ +0.80 à 1.00 m/terrain naturel avec des talus en pente douce.

Dans le cas d'un fossé, on pourra opter pour les gabarits de fossé / noue suivant :

N° fossé	L fond (m)	L miroir (m)	H (m)	Section mini
1	1 à 2	>10	~ 0.80 à 1.00	>5 m <sup>2</sup>
2	1 à 2	>10	~ 0.80 à 1.00	>5 m <sup>2</sup>

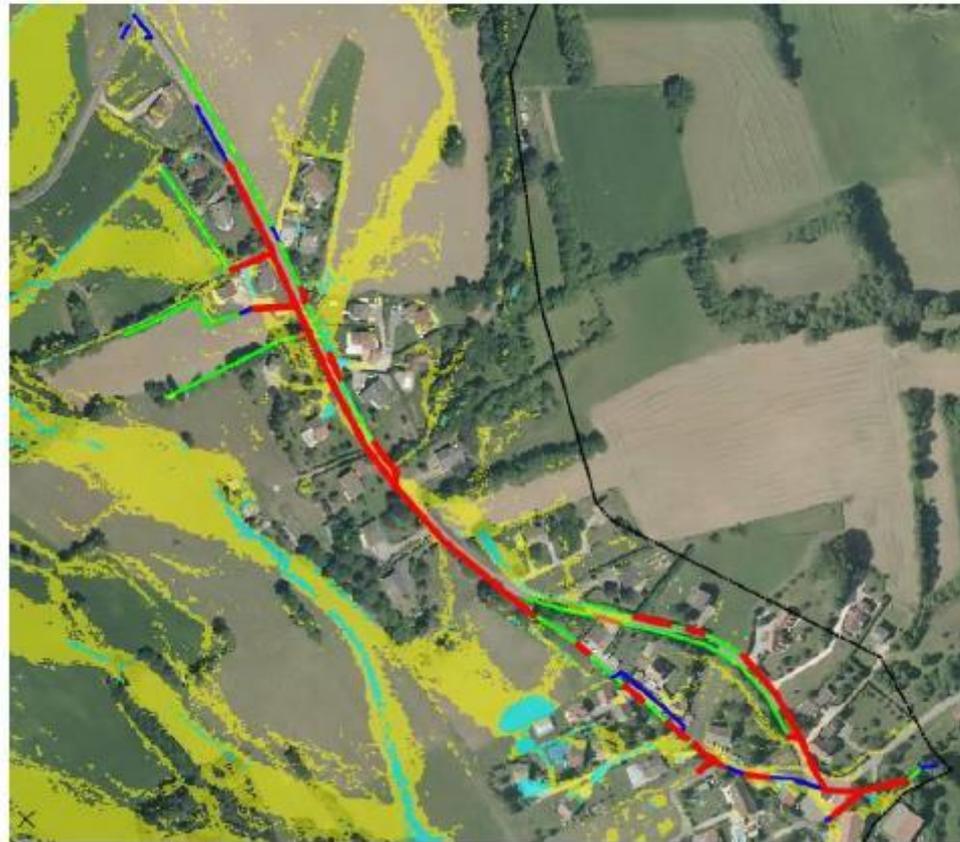
Selon les photos transmises par la commune, de nombreux débordements sont présents sur le secteur. Une partie de ces écoulements provient des débordements du ruisseau d'Orgères qui sont traités dans la fiche précédente.

Le modèle hydraulique confirme la présence de débordements en quelques points au niveau des entrées de fossés.

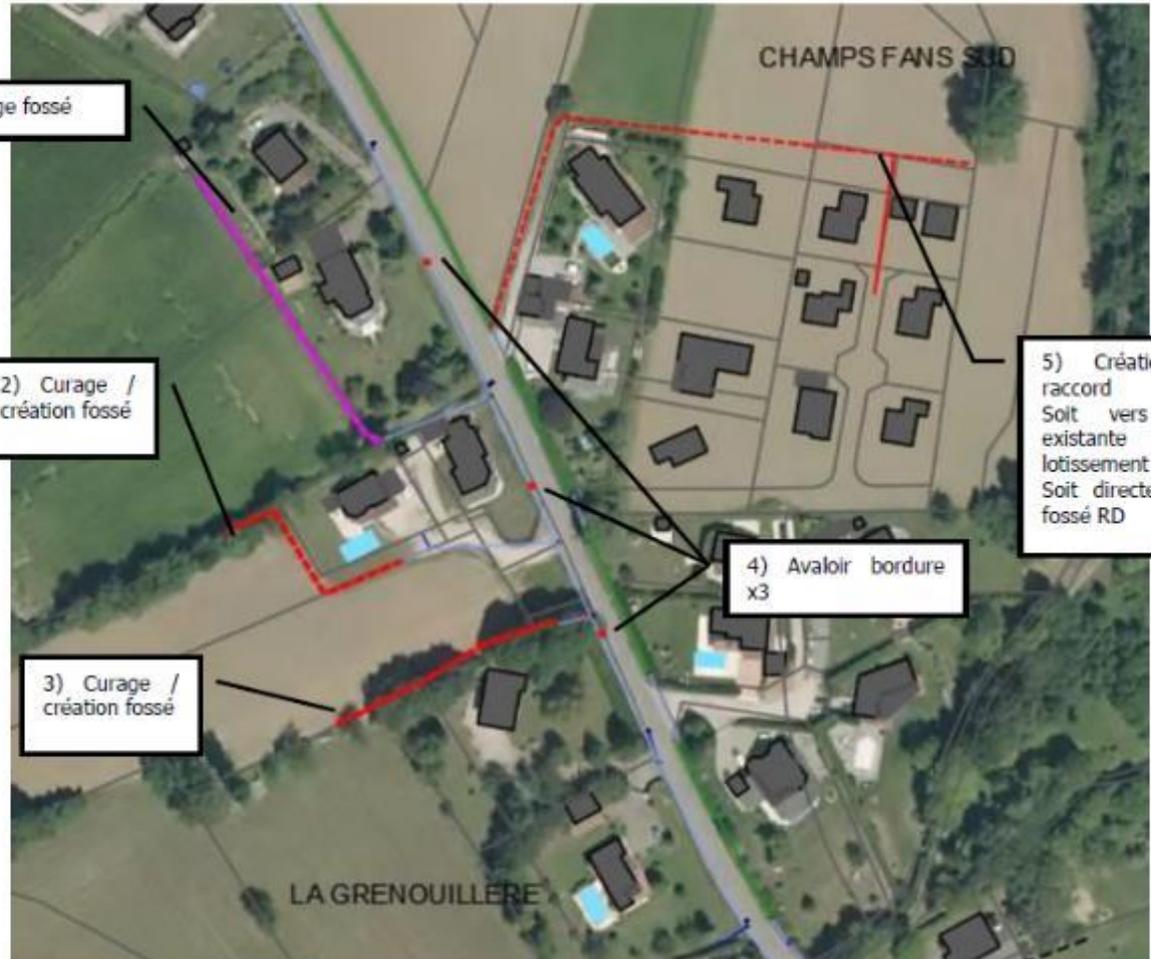
1) Curage fossé

2) Curage /  
création fossé

3) Curage /  
création fossé

4) Avaloir bordure  
x3

5) Création fossé,  
raccord  
Soit vers conduite  
existante dans  
lotissement  
Soit directement vers  
fossé RD

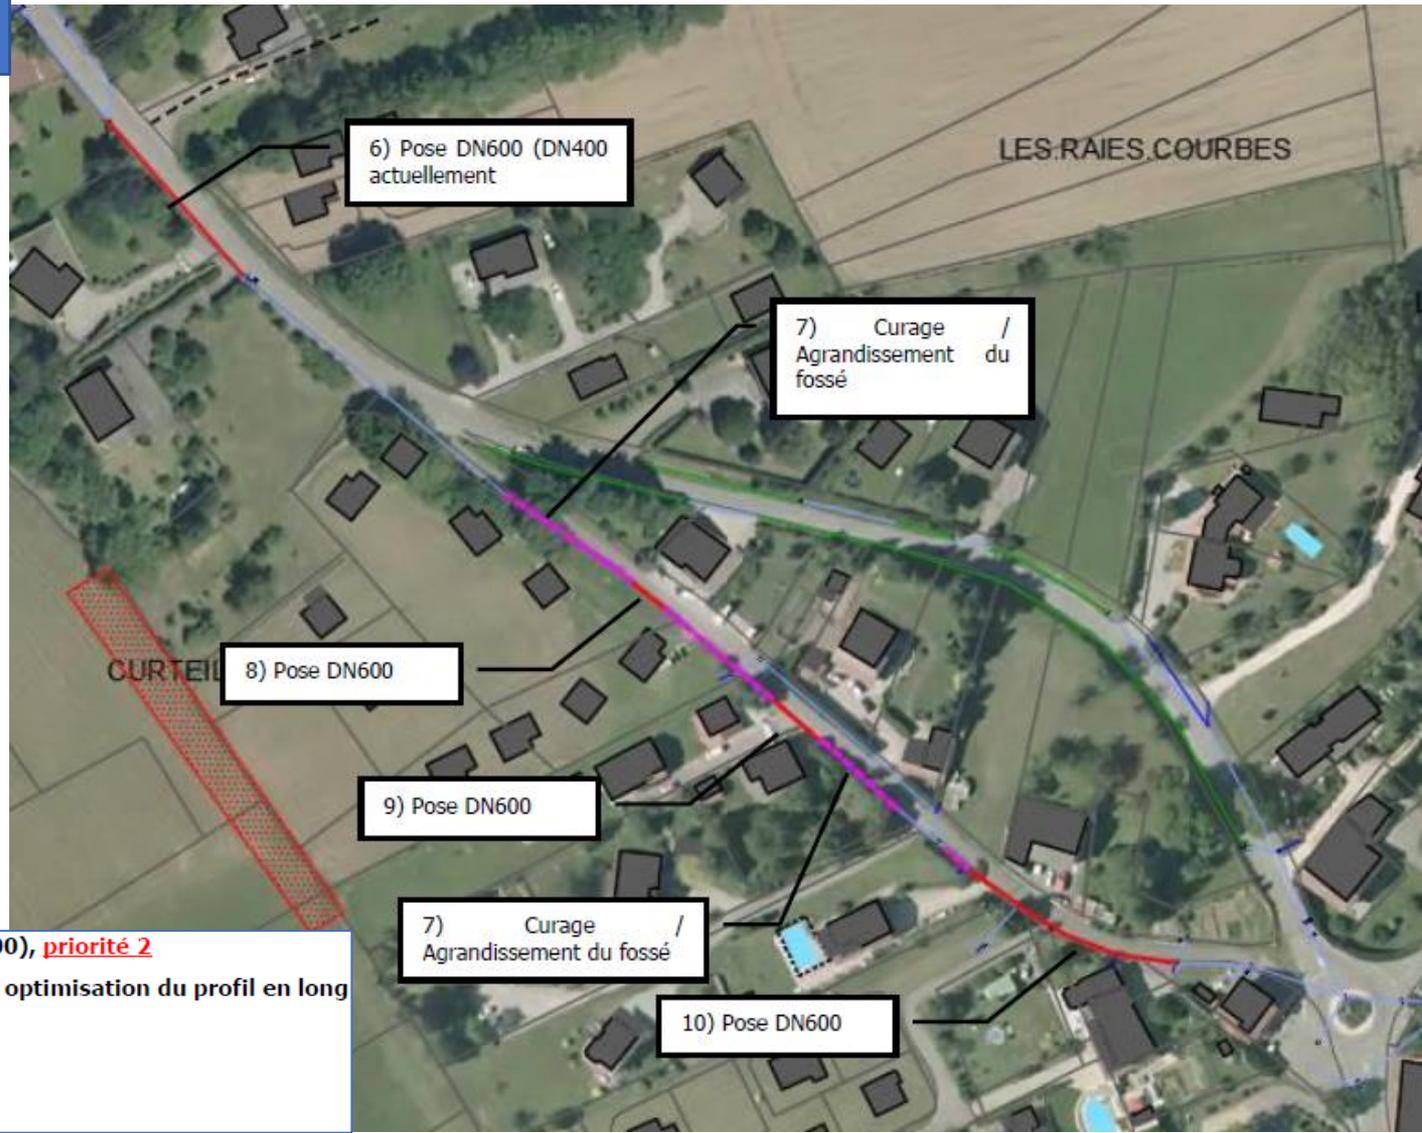
6) Pose DN600 (DN400 actuellement)

7) Curage / Agrandissement du fossé

8) Pose DN600

9) Pose DN600

10) Pose DN600

- 6) Pose DN600 sur 53 ml (au lieu de DN400), **priorité 2**
- 7) Agrandissement du fossé sur 110 ml et optimisation du profil en long
- 8) Pose d'une conduite DN600 sur 10 ml
- 9) Pose d'une conduite DN600 sur 15 ml
- 10) Pose d'une conduite DN600 sur 60 ml

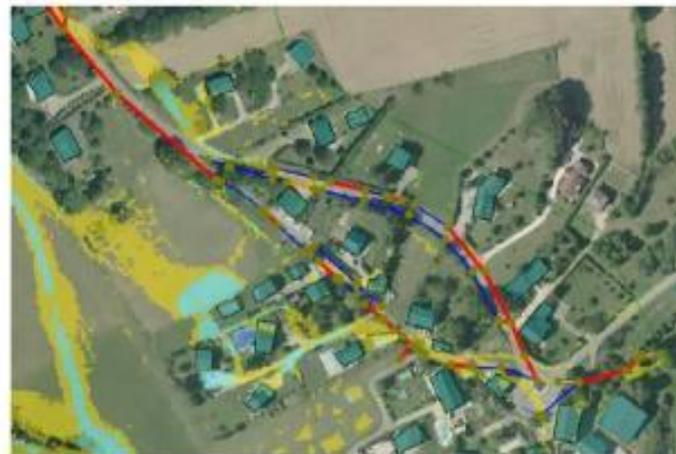
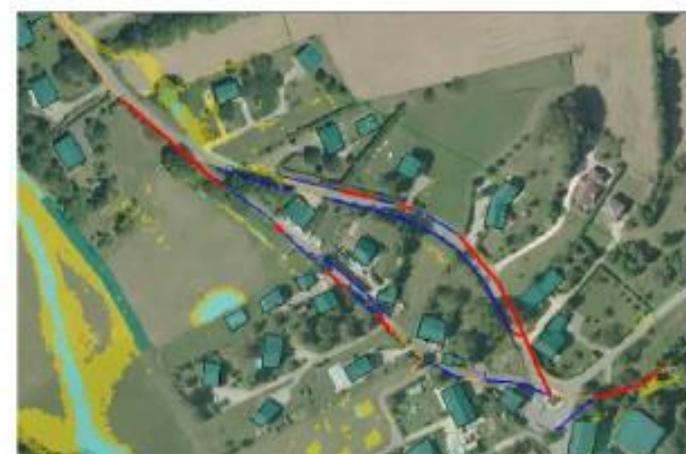
Modélisation avec aménagements :

Etat actuel

Etat avec aménagements

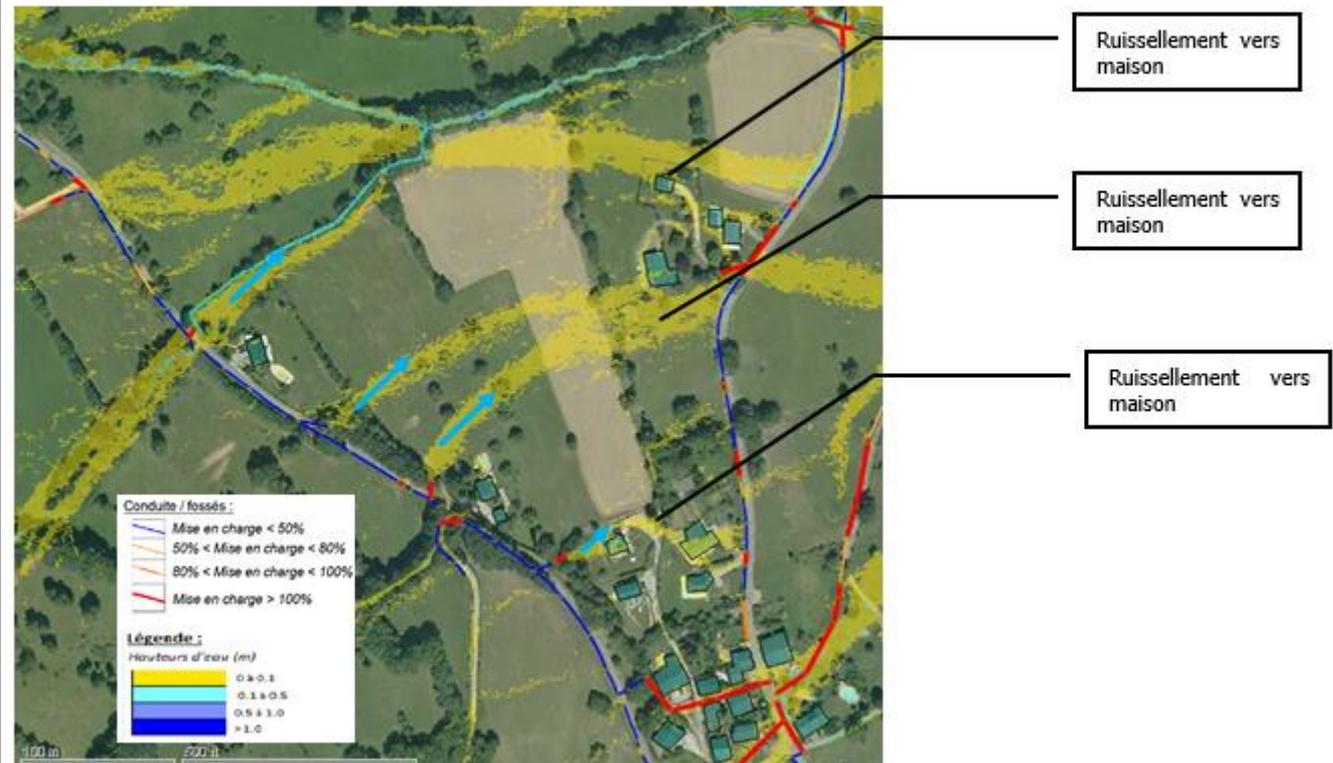
Le modèle hydraulique confirme la présence de ce ruissellement en direction des maisons à l'aval des renvois d'eau ponctuels. Nous proposons de maîtriser le ruissellement par divers aménagements.

Résultats du modèle hydraulique – Etat actuel

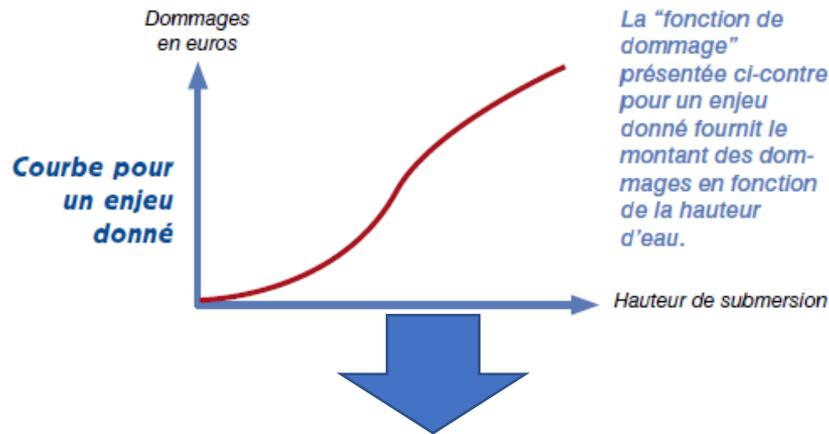
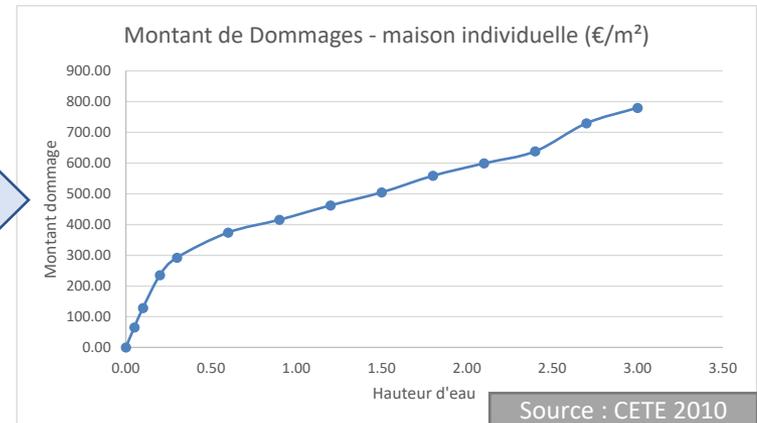
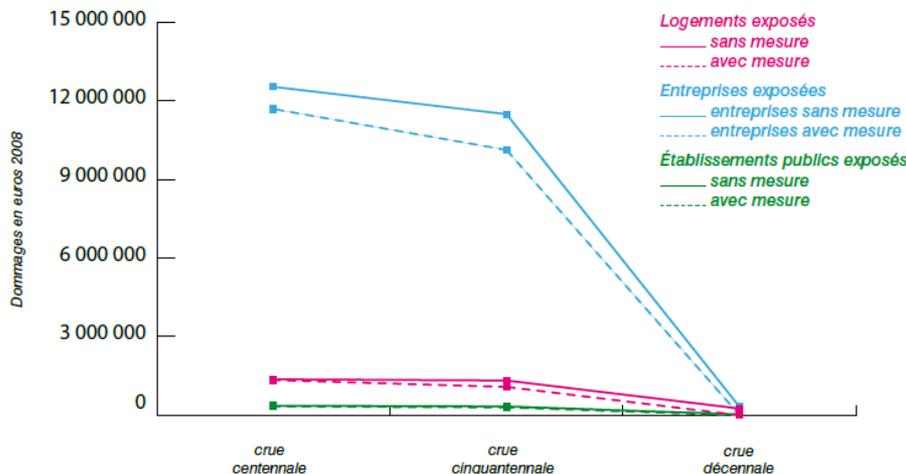
Dommmages produits par enjeu dans une situation sans ou avec mesure (et pour trois périodes de retour de crue)

DMA : Dommage moyen annuel avec /sans mesure (pondéré par la fréquence de la crue)

DEMA : Dommage évité moyen annuel = DMA sans mesure – DMA avec mesure
